# COMUNE DI URGNANO

Censimento vegetazionale Parco Castello Albani  
relazione agronomica e indicazioni per la manutenzione

Febbraio 2013

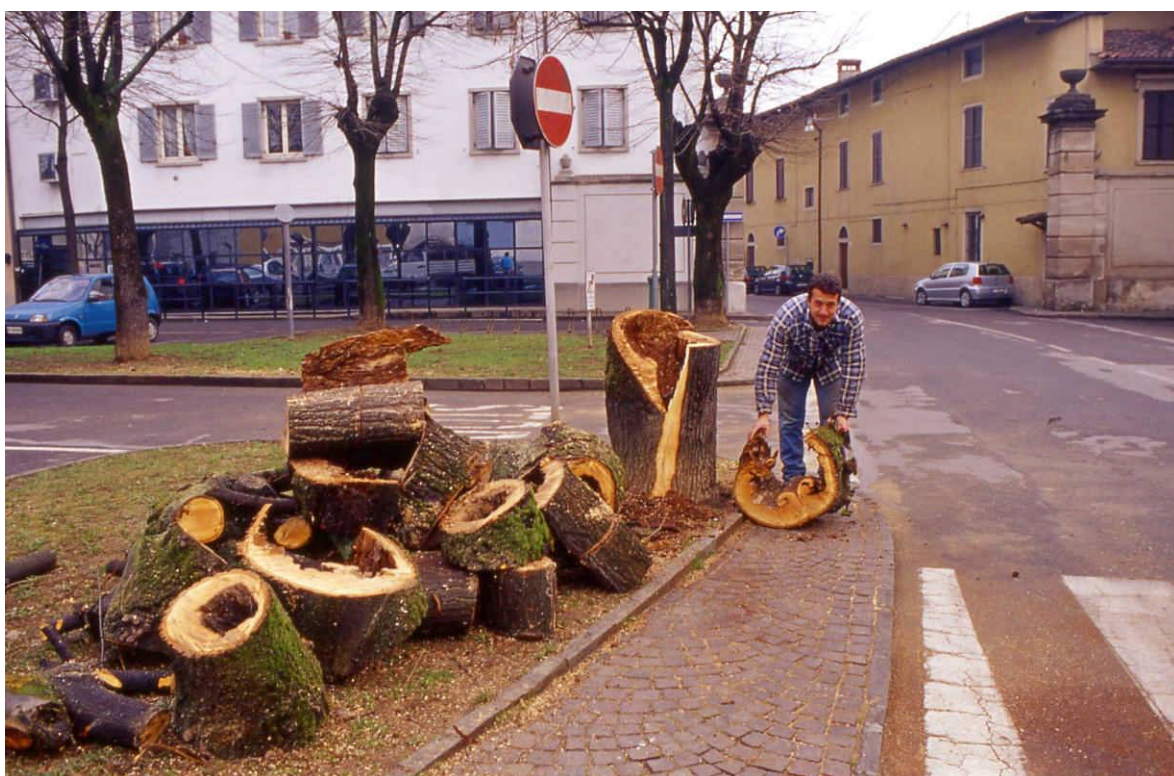
Urgnano, parcheggio Viale Rimembranze – Via Rocca, 2002 (tiglio n°11 nella planimetria allegata alla presente relazione): Un albero può vegetare anche in assenza di tessuti di sostegno: l'instabilità non è sempre facilmente riconoscibile dall'esterno.
